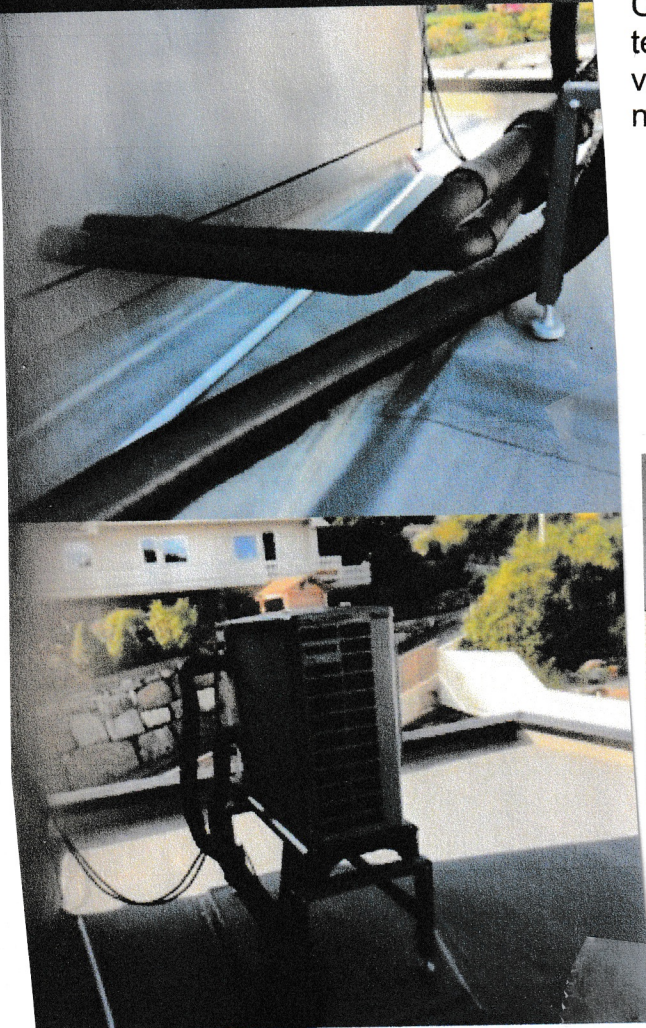
Bildet under til venstre viser flere detaljer som både Comfort Egersund på et tidspunkt mente var greit.

Det øverste viser kabler som ligger ubeskyttet.

Det midtre bildet er ment å vise hvordan fugler har «forsynt» seg av isolasjonsmaterialet.

Det nederste illustrer varmepumpas avstand fra veggen, skulle vært 15 cm, var 82 cm. Sistnevnte ble en driftsmessig utfordring også pga. nærheten til hushjørnet. Vind ble noe som påvirket driften av varmepumpa. Bildet til høyre viser at vinden faktisk flyttet på varmepumpa, vekt 80 kg.

1. Sokkelen som ble laget av Takspesialisten og Kystbygg i fellesskap. Den ble plassert for langt fra veggen, dvs. 80 cm og ikke 15 cm.
2. Plasseringen var derfor ikke i samsvar med tegningen.

Dette var i strid med hva Comfort Egersund hadde gitt av anbefaling vedr. plassering. Anbefalingen var på e-post fra Oddmund Gravdal hos Kystbygg blitt lovet ivarettatt av tegneren. Det skjedde aldri og fem år senere ble varmepumpa flyttet som opprinnelig planlagt. Siden da, null problemer med driften.

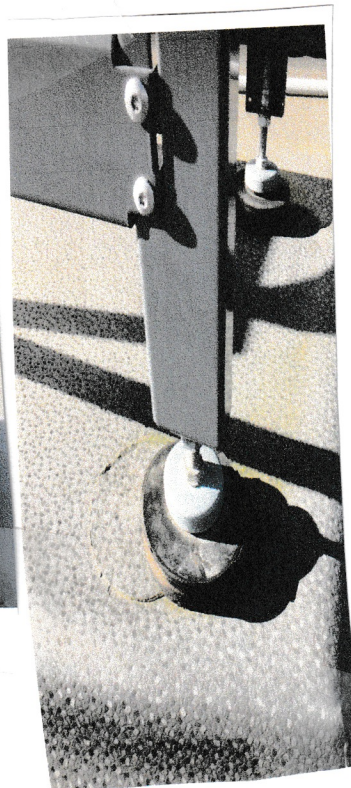
Dette ble så forsøkt hindret med at varmepumpa fikk veggfester. Det hjalp lite mot at driften stadig var ustabil. Siste tiltak ble en påtvunget plastskjerm som skulle stenge for vinden rundt hushjørnet. Den ble da en lydleder slik at maskinlyden fra varmepumpa forplantet seg inn i oppholdsrommene på innsiden.
