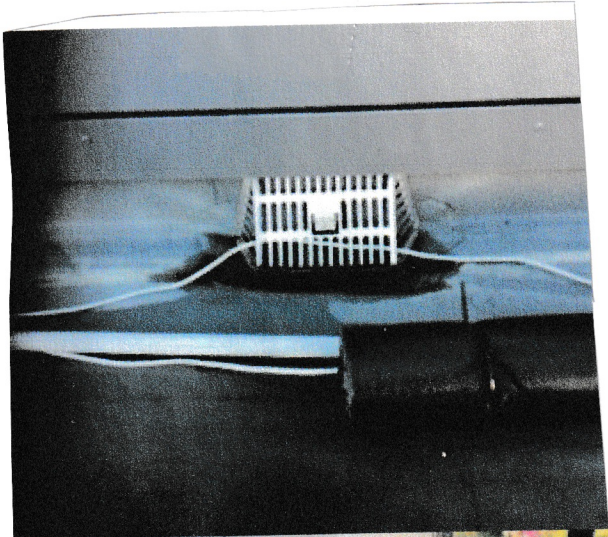
Det øverste viser kabler som ligger ubeskyttet.

Det midtre bildet er ment å vise hvordan fugler har «forsynt» seg av isolasjonsmaterialet.

Det nederste illustrer varmepumpas avstand fra veggen, skulle vært 15 cm, var 82 cm. Sistnevnte ble en driftsmessig utfordring også pga. nærheten til hushjørnet. Vind ble noe som påvirket driften av varmepumpa. Bildet til høyre viser at vinden faktisk flyttet på varmepumpa, vekt 80 kg.

Dette ble så forsøkt hindret med at varmepumpa fikk veggfester. Det hjalp lite mot at driften stadig var ustabil. Siste tiltak ble en påtvunget plastskjerm som skulle stenge for vinden rundt hushjørnet. Den ble da en lydleder slik at maskinlyden fra varmepumpa forplantet seg inn i oppholdsrommene på innsiden.

1. Sokkelen som ble laget av Takspesialisten og Kystbygg i fellesskap. Den ble plassert for langt fra veggen, dvs. 80 cm og ikke 15 cm.
2. Plasseringen var derfor ikke i samsvar med tegningen.

Dette var i strid med hva Comfort Egersund hadde gitt av anbefaling vedr. plassering. Anbefalingen var på e-post fra Oddmund Gravdal hos Kystbygg blitt lovet ivarettatt av tegneren. Det skjedde aldri og fem år senere ble varmepumpa flyttet som opprinnelig planlagt. Siden da, null problemer med driften.
